К РЕКОНСТРУКЦИИ ДЕСЯТИННОЙ ЦЕРКВИ

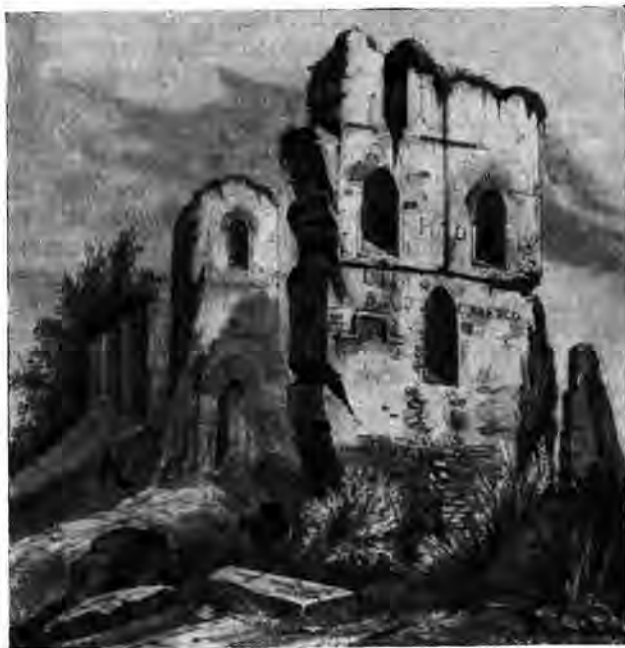
Рис. 1. Десятинная церковь. (Рисунок 1826 г.)

Десятинная церковь, построенная в 989—996 гг., рухнула во время осады Киева Батыем. В течение ряда веков ее величественные развалины возвышались среди запустевшего и обезлюдившего города. Отдельные участки стен Десятинной церкви, в которых были видны окна даже второго этажа, были целы еще в двадцатых годах XIX в. (рис. 1).

Десятинной церкви (рис. 1). На рисунке изображена именно стена, а не аркада. Трудно допустить, чтобы рисовальщик спутал аркаду (если бы она имелась) со сплошной стеной¹. Сплошная стена была выстроена также над фундаментом, идущим на восток от второй пилястры западной стены, т. е. параллельным южной линии фундаментов южной галереи. Эта стена также входила в состав могилянской церкви (рис. 4)². Если мы вспомним, что все фундаменты, на которых нам известны не арки, а стены,

¹ На рисунке 1826 г. наиболее отчетливо изображен участок внешней западной стены церкви. Меньший фрагмент стены на втором плане соответствует, по-видимому, стене, возвышавшейся над первой перемычкой южной галереи. Труднее поддается определению трехступчатая стена на заднем плане. Стена вытянута по направлению восток — запад. Возможно, художник не совсем удачно изобразил здесь три крайние восточные столба южной галереи. При сильном ракурсе пролеты между столбами не видны. Смущает лишь отсутствие крестчатости у столбов. Рисунок впервые опубликован в «Галлерее киевских достопримечательных видов и древностей» (Киев, 1857, тетрадь VI, табл. VI).

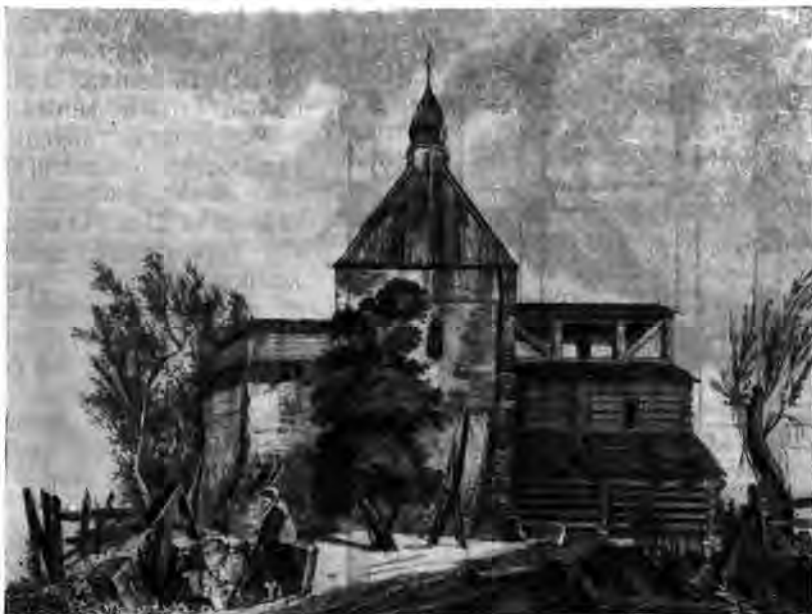
Рис. 4. Северная стена юго-западного помещения Десятинной церкви XI в., вошедшая в состав церкви XVII в.
